Заключение № Э2-07/07

«Оценка устойчивости к атмосферной и контактной коррозии элементов заклепочных и винтовых соединений несущих конструкций фасадных систем с воздушным зазором и систем легких металлических конструкций»

Заявитель	ЗАО «Глобал Ривет»
Основание для проведения испытаний	Письмо-заявка от 01.03.07
Акт отбора образцов	от 07.03.2007
Дата проведения испытаний	начало 5 марта 2007 г. окончание 5 апреля 2007 г
Цель испытаний	1. Количественная оценка показателей, характеризующих интенсивность коррозионного разрушения элементов заклепочных и винтовых соединений. 2. Определение срока службы крепежных деталей для каждого узла соединений.
Испытательное оборудование	- камера влажности; - камера сернистого газа; - камера соляного тумана; - установка для локального спектрального анализа; - металлографический комплекс.
Образцы	Заклепочные и винтовые соединения: 1. Кронштейн и направляющая (сталь оцинкованная окрашенная), соединенные самонарезающими винтами с различными видами покрытия (цинковое, Ruspert, Xylan, Dacromet). 2. Облицовочная плита (фиброцемент) и направляющая (сталь оцинкованная окрашенная) соединенные самонарезающими винтами с покрытием Ruspert. 3. Кронштейн и направл

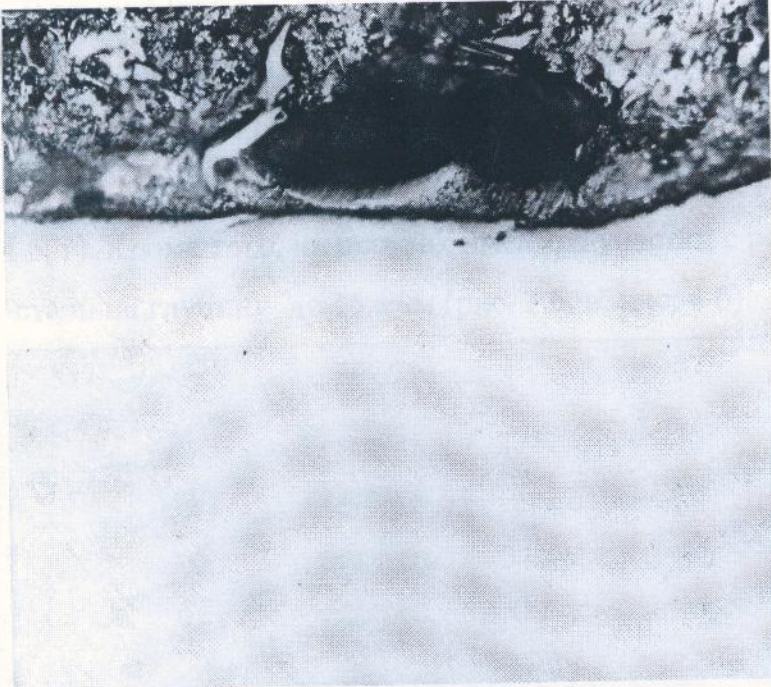
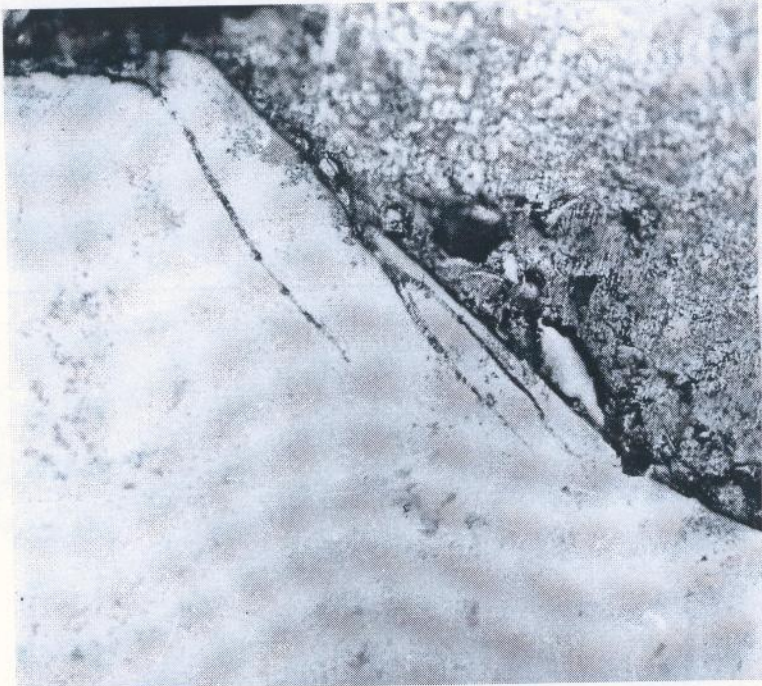
В результате анализа установлено, что на **оцинкованных винтах** толщина покрытия составляет 12-15 мкм (рис.2). После испытаний в камере влажности покрытие сохранилось практически полностью (рис.2а). В атмосфере сернистого газа (рис.2б) и соляного тумана (рис.2в) на шлифах в зоне контакта с окрашенными пластинами наблюдается полное разрушение цинкового покрытия и равномерно-язвенная коррозия стали глубиной до 20 мкм.

<p>Винт (оцинкованная сталь)</p> <p>Цинковое покрытие (разрушено полно- стью)</p> <p>Язвы в стали</p> <p>(б)</p>

<p>Винт (оцинкованная сталь)</p> <p>Цинковое покрытие (разрушено полно- стью)</p> <p>Язвы в стали</p> <p>(в)</p>

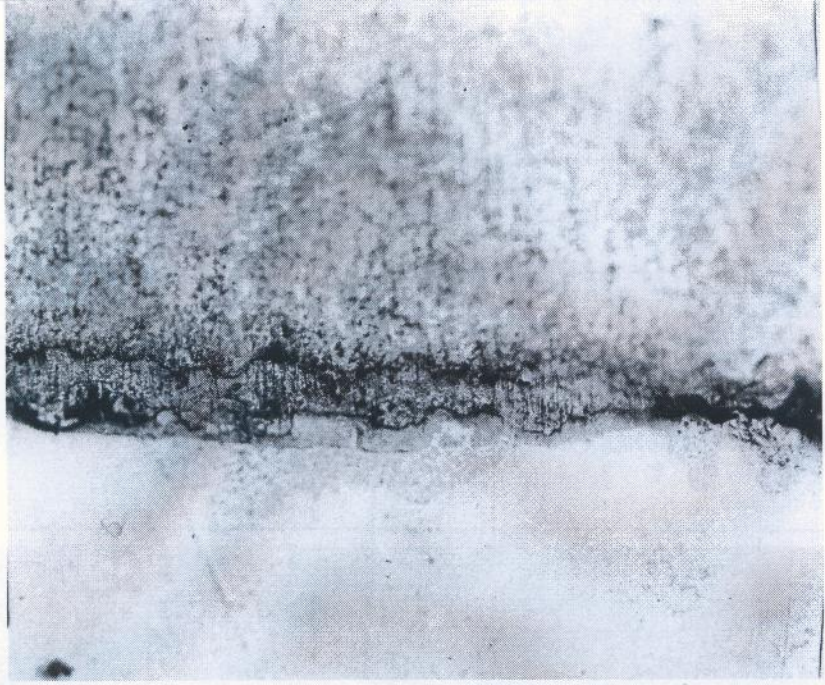
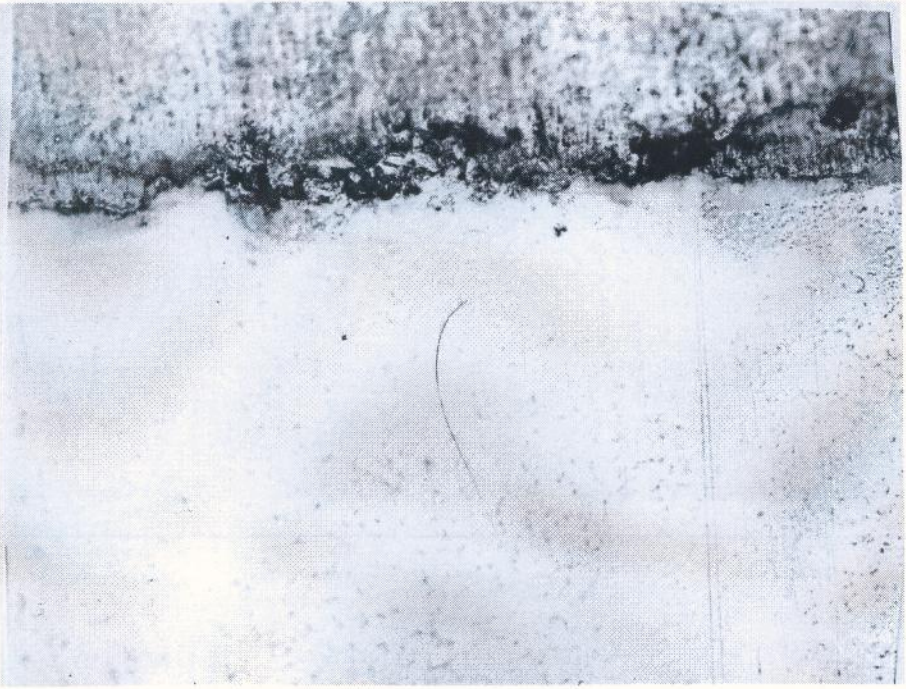
Анализ шлифов показал, что на исследуемых винтах толщина покрытий Ruspert type II (рис.3) и Xylan® (рис.4) составляет до 20 мкм. После испытаний в камере влажности коррозионных повреждений защитных покрытий не выявлено.

В атмосферах сернистого газа (рис. 3 а-в; рис. 4 а, б) и соляного тумана (рис.4 в, г) в зоне сопряжения винтов и пластин наблюдается как частичное в виде язв, глубина которых соизмерима с толщиной покрытий (рис.3 а; рис.4 а, в), так и практически полное разрушение покрытий Ruspert® type II (рис.3 б) и Xylan® (рис.4 б, г). Кроме того, на шлифах имеются участки с равномерно-язвенной коррозией стали на глубину до 15 мкм (рис. 3 б, в; рис. 4 б).

<p>Винт с покрытием Ruspert® type II</p> <p>Покрытие</p> <p>Язвы в стали</p> <p>(а)</p>

<p>Винт с покрытием Ruspert® type II</p> <p>Покрытие (частично разрушено)</p> <p>Язвы в стали</p> <p>(б)</p>

Рис. 3. Состояние материала винтов с покрытием Ruspert ® type II после испытаний в камере сернистого газа в течение 30 суток, x200.

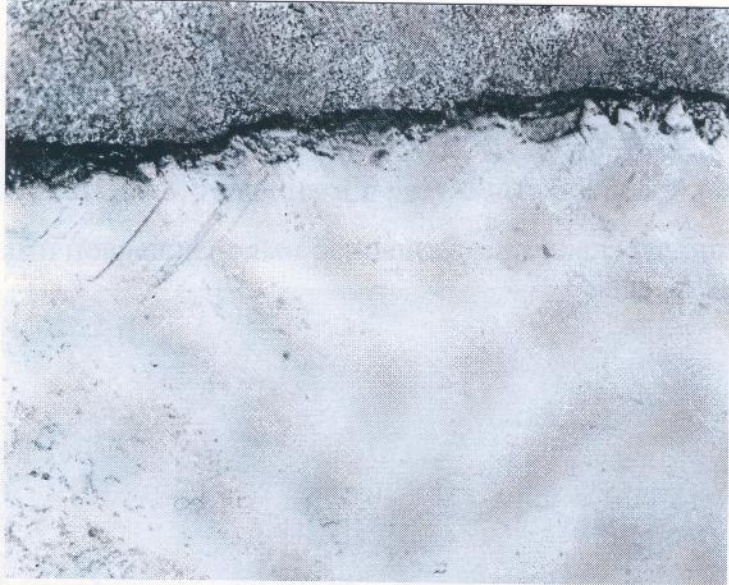
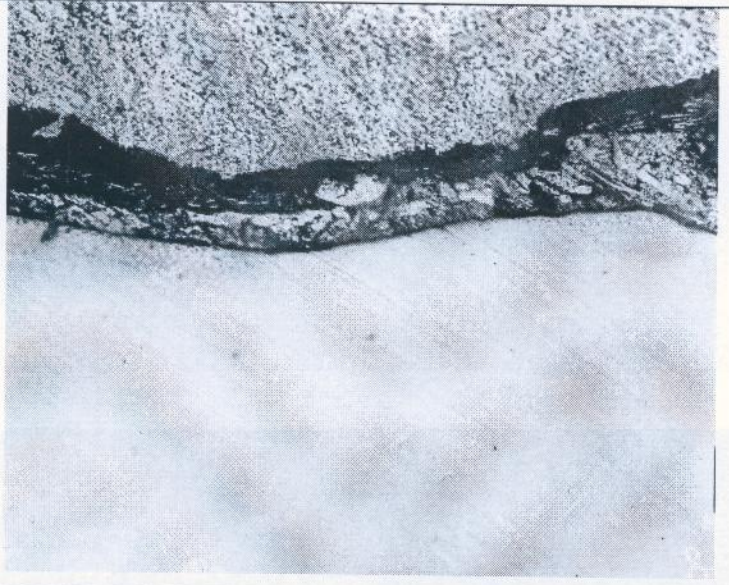
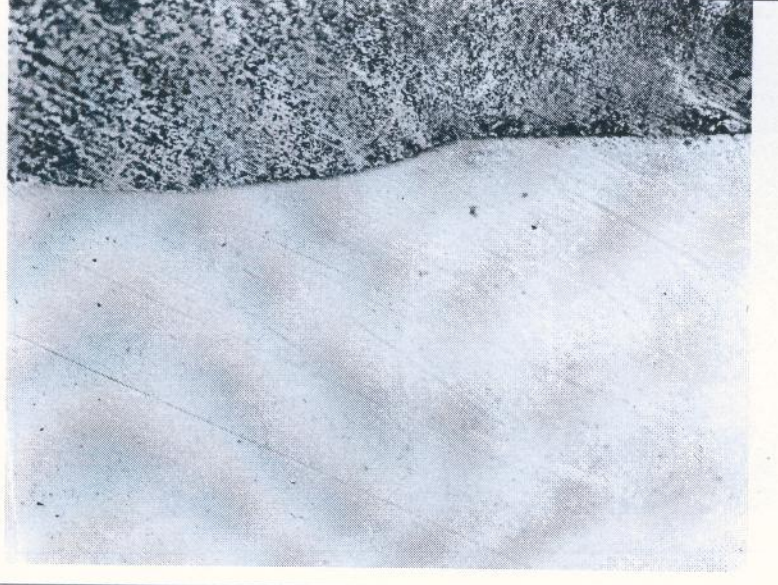
<p>Винт с покрытием Xylan®</p> <p>Покрытие (частично разрушено)</p> <p>Язвы в стали</p> <p>(б)</p>

<p>Винт с покрытием Xylan®</p> <p>Покрытие</p> <p>Язвы в стали</p> <p>(в)</p>

<p>Винт с покрытием Xylan®</p> <p>Покрытие</p> <p>Язвы в стали</p> <p>(г)</p>

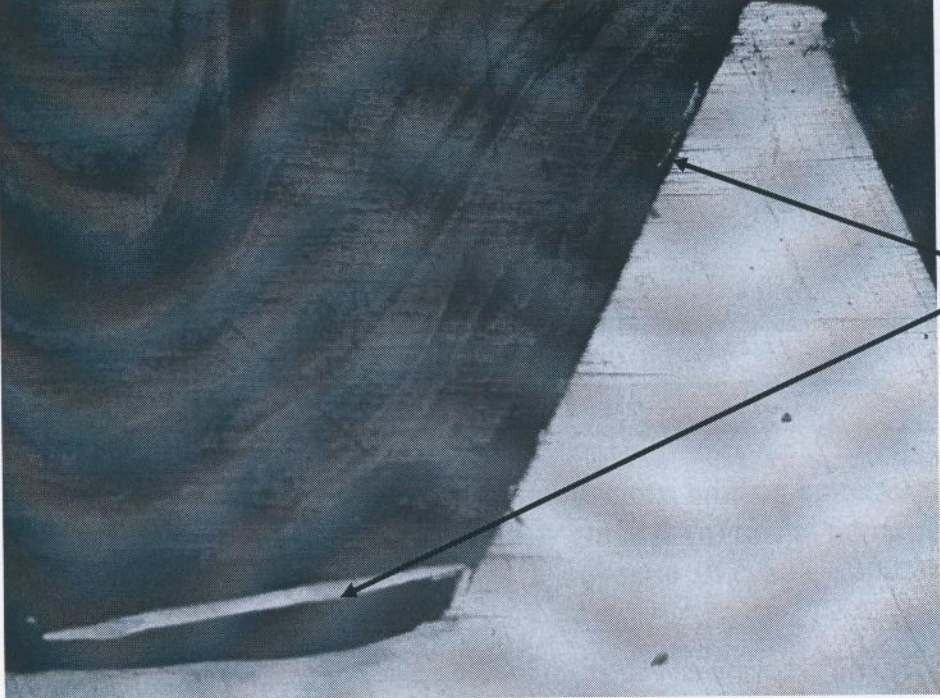
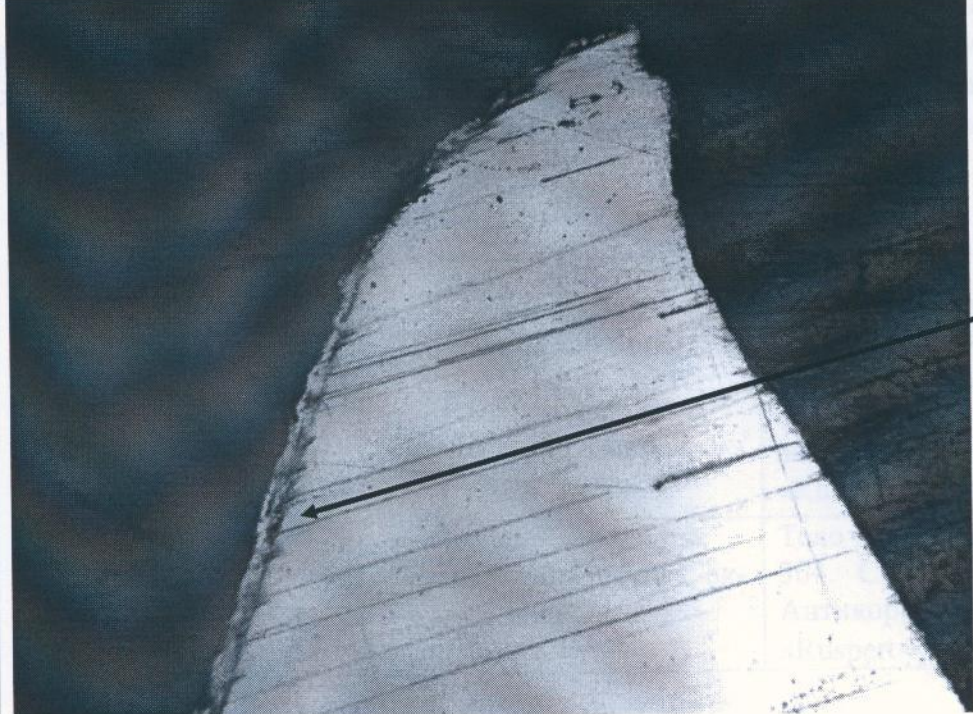
На резьбовой части винтов с покрытиями цинковым, Ruspert® type II (рис.6а), Xylan® (рис.6б) и Dacromet 500® grade B (рис.6в) со стороны движения винта покрытие полностью повреждено вследствие механического воздействия (вворачивания). С обратной стороны резьбы покрытие частично сохранилось. Однако, после испытаний на сохранившихся участках имеются коррозионные повреждения в виде язв глубиной до 7 мкм (рис.6).

<p>Резьбовая часть винта с покрытием Ruspert® type II</p> <p>Покрытие</p> <p>(а)</p>

<p>Резьбовая часть винта с покрытием Xylan®</p> <p>Покрытие</p> <p>(б)</p>

Рис.6. Состояние материала резьбовой части винтов с покрытиями Ruspert® type II (а), Xylan® (б) и DACROMET 500® grade B (в) после испытаний в камерах сернистого газа в течение 30 суток, x200.

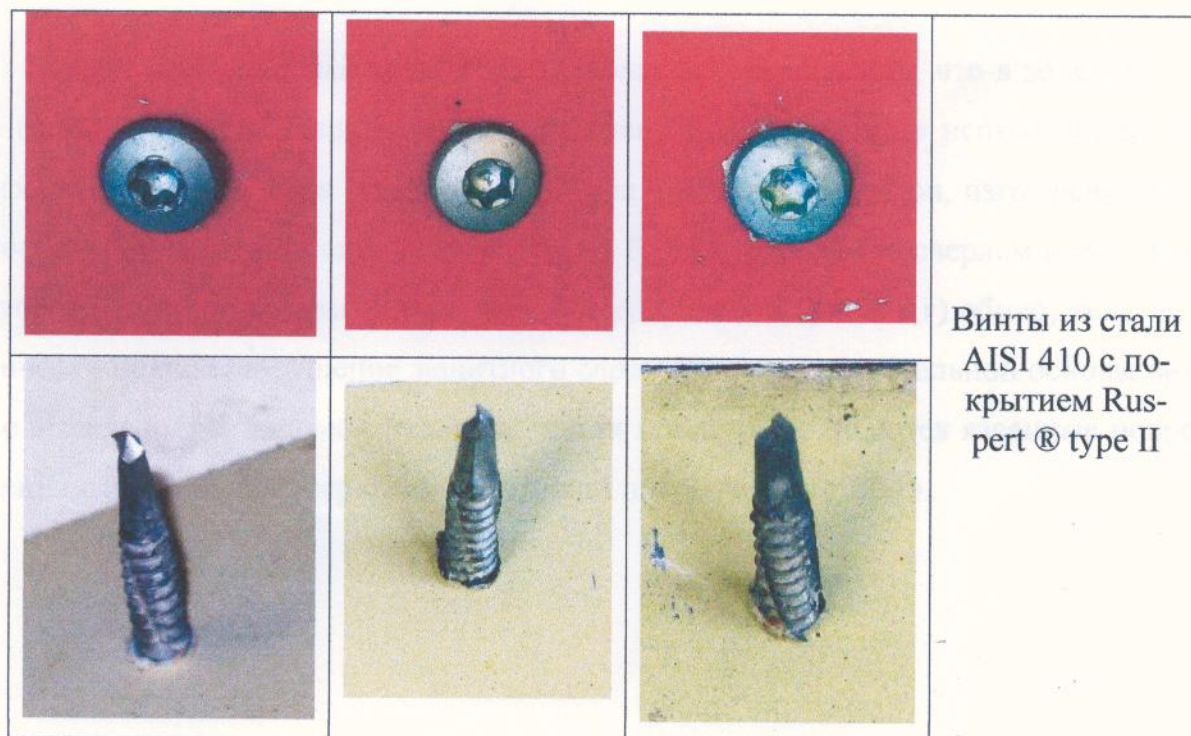
В результате исследования *внешнего состояния поверхностей* деталей выявлено, что после воздействия атмосфер влажности и сернистого газа внешний вид головок и сверел **винтов, изготовленных из коррозионностойкой стали 410 с покрытием Ruspert® type II**, практически не изменился, а в среде соляного тумана на головках и сверлах наблюдается лишь незначительное локальное помутнение поверхностей (рис. 7).

На поверхностях головок **саморезов из коррозионностойкой стали 304 со сверлом из углеродистой стали с покрытием Ruspert® type I** после воздействия всех экспериментальных атмосфер выявлено частичное повреждение покрытия в виде пятен темно-серого цвета, площадь которых составляет до 5%, 15% и 50% после испытаний в камерах влажности, сернистого газа и соляного тумана соответственно. На сверлах «саморезов», изготовленных из углеродистой стали, после выдержки в агрессивных атмосферах сернистого газа и соляного тумана имеется белый налет на 40% поверхности и единичные точки ржавчины.

На видимом участке резьбы винтов обоих видов выявлен сплошной белый налет продуктов коррозии цинка и единичные точки ржавчины.

Рис.7 Внешний вид винтов, изготовленных из коррозионностойких сталей AISI 410 и AISI 304 со сверлом из углеродистой стали с покрытием Ruspert, после испытаний в камерах влажности (а), сернистого газа (б) и соляного тумана (в) в течение 30 суток.

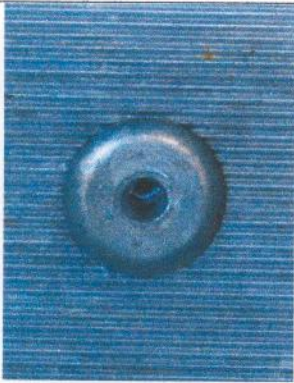
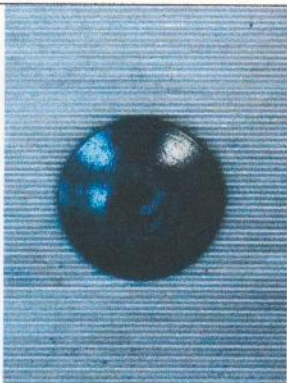
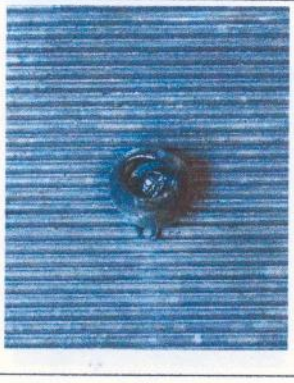
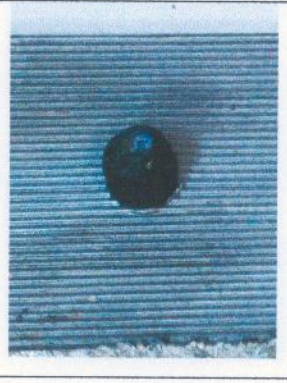
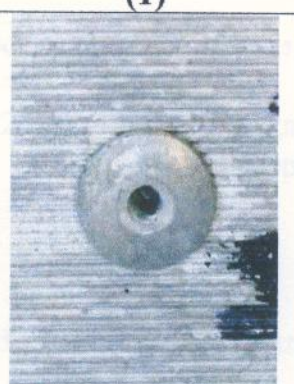
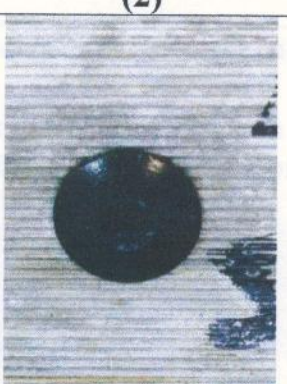
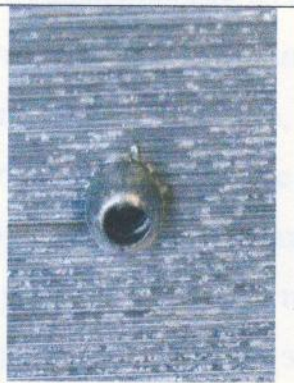
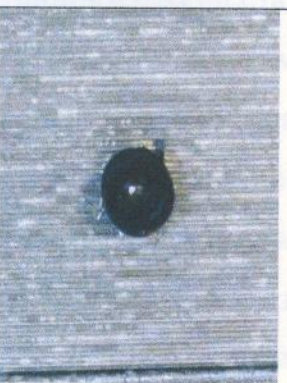
Анализ внешнего состояния показал, что на **неанодированных алюминиевых заклепках** с сердечниками из коррозионностойкой стали (рис.12) после испытаний в камере влажности наблюдается незначительное помутнение поверхностей гильз. После испытаний в камерах сернистого газа и соляного тумана на гильзах заклепок выявлена поверхностная коррозия в виде налета и множественных пятен серо-желтого цвета, площадь которой составляет 60-80 %. Поверхности **анодированных заклепок** сохранились без видимых изменений после испытаний в камерах влажности, сернистого газа и соляного тумана. Внешний вид сердечников практически не изменился. В зонах контактов заклепок и пластин из алюминиевых сплавов выявлено лишь помутнение поверхностей последних.

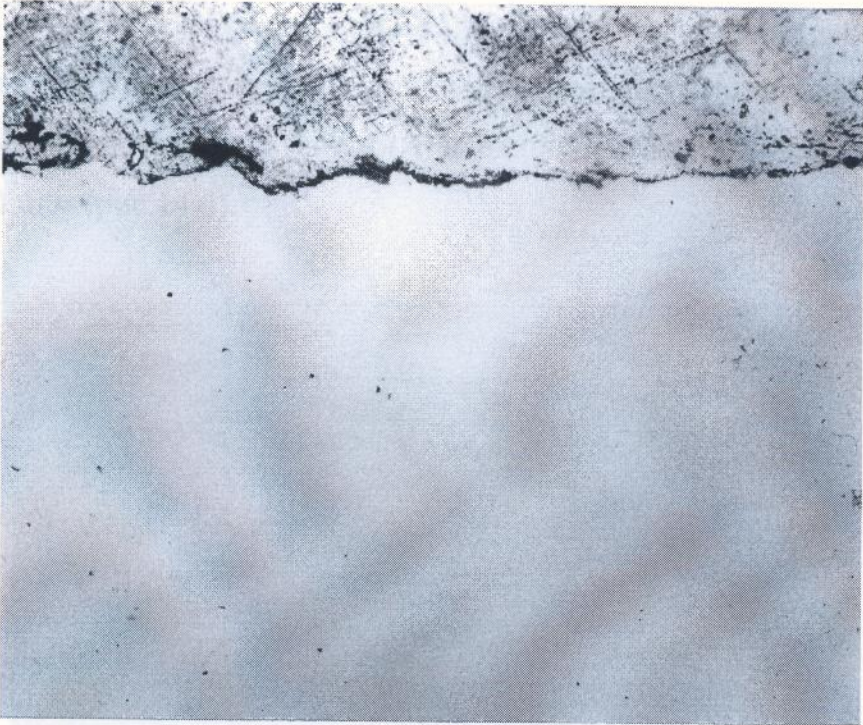
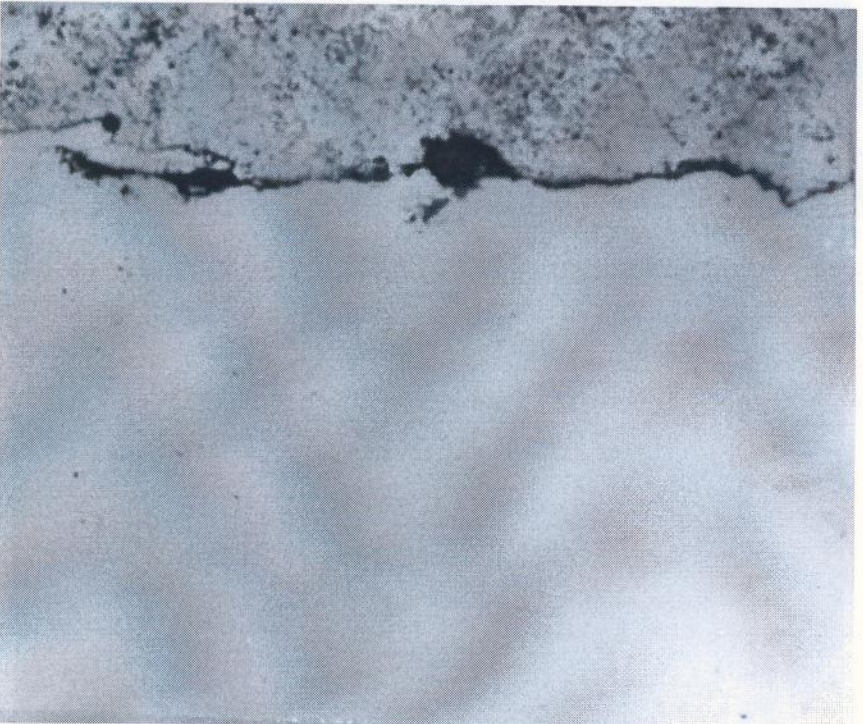
В результате *металлографического анализа* установлено, что на гильзах заклепок с сердечниками из коррозионностойкой стали (рис.13) в зонах их контакта с алюминиевыми пластинами после испытаний в камерах влажности (рис.13 а, б), сернистого газа (рис. 13 в, г) и соляного тумана (рис. 13 д, е) выявлены коррозионные повреждения в виде язв и локальных трещин, глубина которых составляет около 5 мкм и 50 мкм соответственно. Трещины развиваются как непосредственно от поверхности заклепок, так и от коррозионных язв. Идентичная глубина язв и характер развития трещин в зоне контактной коррозии позволяет сделать вывод о том, что коррозионная стойкость заклепок с сердечниками из оцинкованной и коррозионностойкой сталями практически одинакова. Материал испытанных сердечников не оказывает заметного влияния на коррозионную стойкость алюминиевых заклепок, что связано с практическим отсутствием коррозионной среды в зоне контакта гильза-сердечник. В материалах сердечников коррозионных повреждений не выявлено.

Гильза заклепки
из алюминиевого
сплава с сердечни-
ком из нержавеющей
стали
(камера влажности)

Гильза заклепки
из алюминиевого
сплава с сердечни-
ком из нержавеющей
стали
(камера сернистого
газа)

<p>Гильза заклепки из алюминиевого сплава с сердечником из нержавеющей стали (камера соляного тумана)</p> <p>Коррозионные язвы</p> <p>(д)</p>

<p>Гильза заклепки из алюминиевого сплава с сердечником из нержавеющей стали (камера соляного тумана)</p> <p>Коррозионные язвы</p> <p>МКК</p> <p>(е)</p>

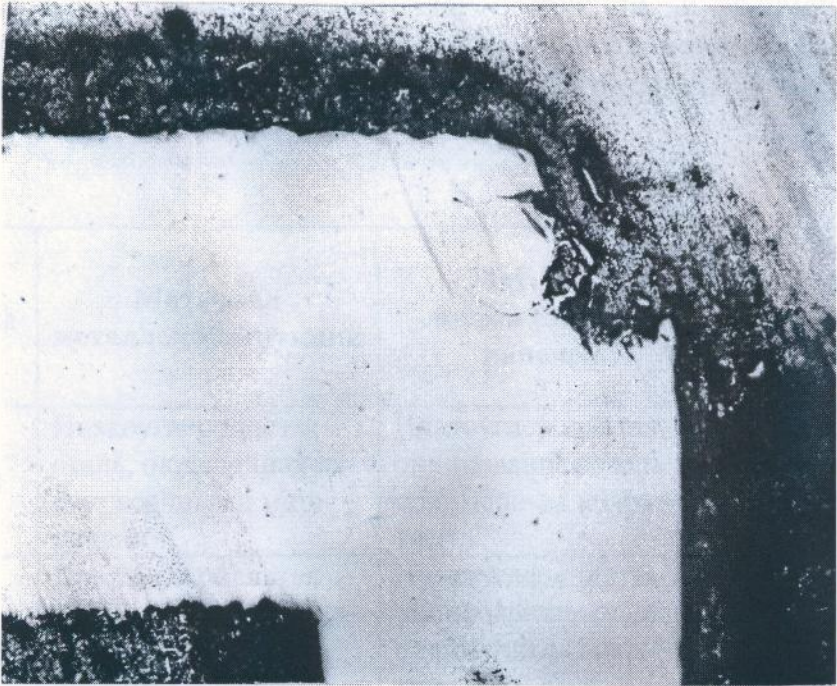
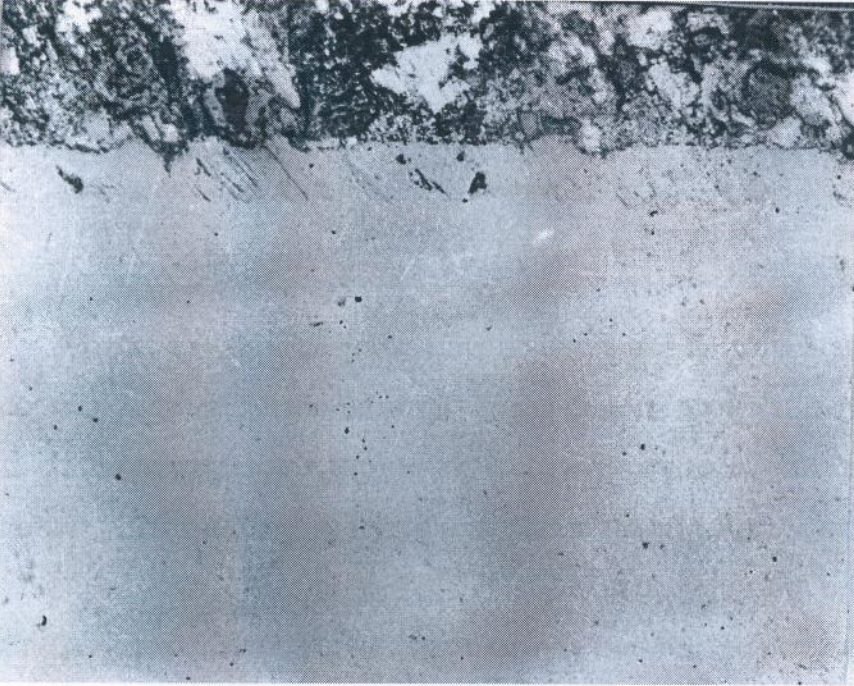
В результате *металлографического анализа* установлено, что на исследуемые заклепки нанесено цинковое покрытие, толщина которого составляет 5-7 мкм (рис.16). После испытаний в камере сернистого газа в слое цинкового покрытия выявлены язвы глубиной до 4 мкм (рис. 16 а), в зоне контакта с окрашенной пластиной выявлено полное разрушение цинка и язвенная коррозия стали на глубину до 7 мкм (рис. 16 б, в) .

<p>Гильза заклепки (оцинкованная сталь)</p> <p>Цинковое покрытие (полностью разру- шено)</p> <p>Язвы в стали</p> <p>(б)</p>

<p>Гильза заклепки Оцинкованная сталь</p> <p>Цинковое покрытие (полностью разру- шено)</p> <p>Язвы</p> <p>(в)</p>

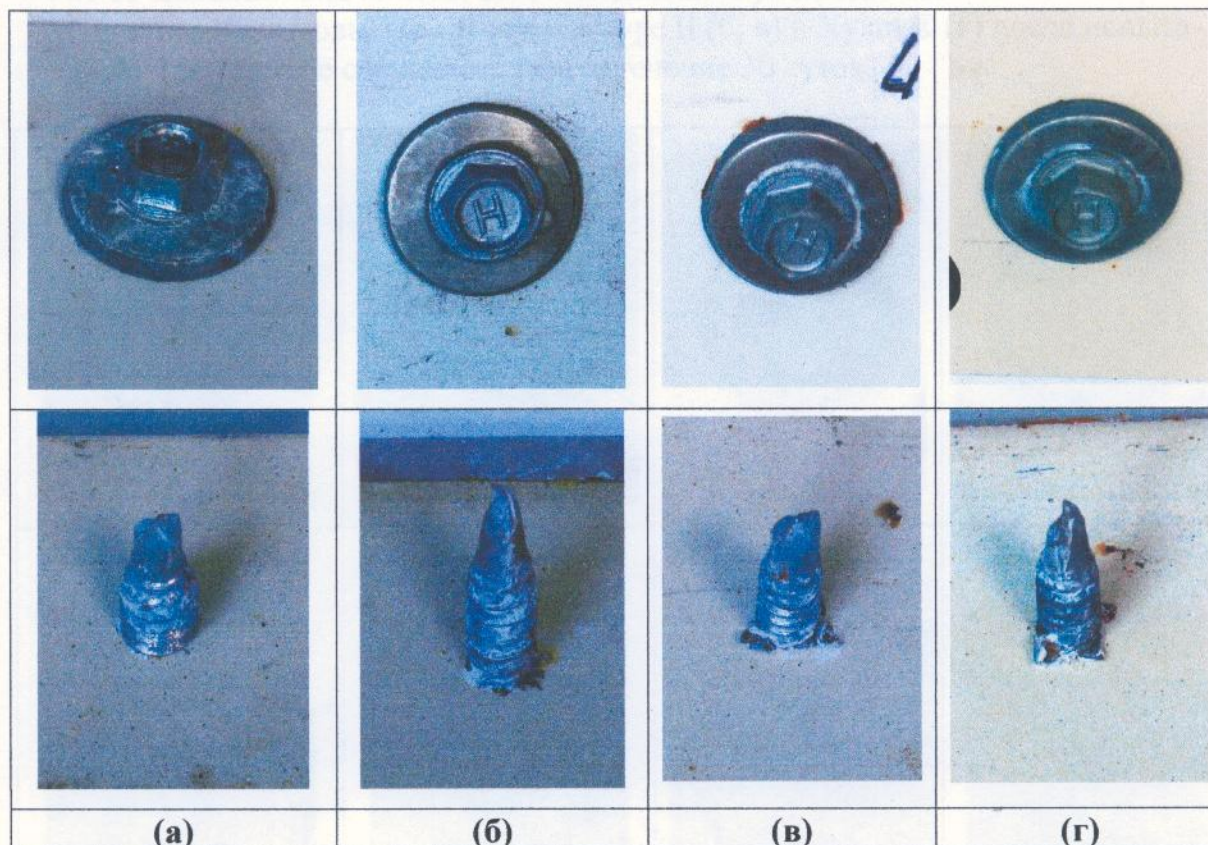
Анализ внешнего состояния показал, что на головках винтов, изготовленных из **оцинкованной углеродистой стали** (рис.17а, рис.18а, рис.19а), после испытаний в камерах влажности (рис.17) и сернистого газа (рис.18) обнаружены лишь единичные точки белого цвета и незначительный белый налет. В соляном тумане (рис.19) на винтах наблюдается 30%-ная коррозия стали при полном разрушении цинкового покрытия. На **оцинкованных шайбах** во всех атмосферах обнаружен сплошной налет белого цвета коррозии цинкового покрытия, признаков коррозионного повреждения стали не выявлено. Точки ржавчины выявлены лишь на торцевых поверхностях шайб.

На поверхностях **винтов с покрытием Ruspert® type II** (рис.17 в, рис.18в, рис.19 в), и **Xylan®** (рис. 17 г, рис.18 г, рис. 19 г), в контакте с шайбой из нержавеющей стали после выдержки в камерах влажности и сернистого газа выявлены пятна серого цвета площадью до 10%. После испытаний в атмосфере соляного тумана обнаружены аналогичные повреждения поверхностей, площадь которых составляет до 20%. Кроме того, в зоне сопряженных деталей на винтах выявлен серо-белый налет продуктов коррозии цинковой составляющей покрытия. Поверхности шайб из нержавеющей стали сохранились практически полностью.

Рис. 17 Внешний вид винтов, изготовленных из углеродистой стали, с покрытиями цинковым (а), Ruspert® type II (б, в) и Xylan® (г) после испытаний в камере влажности в течение 30 суток.

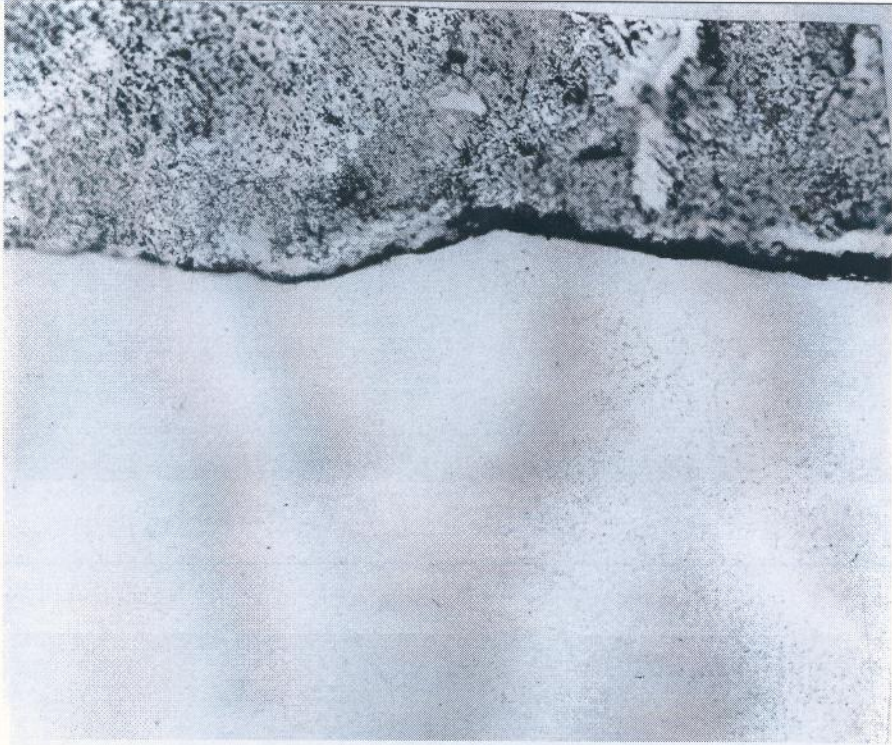
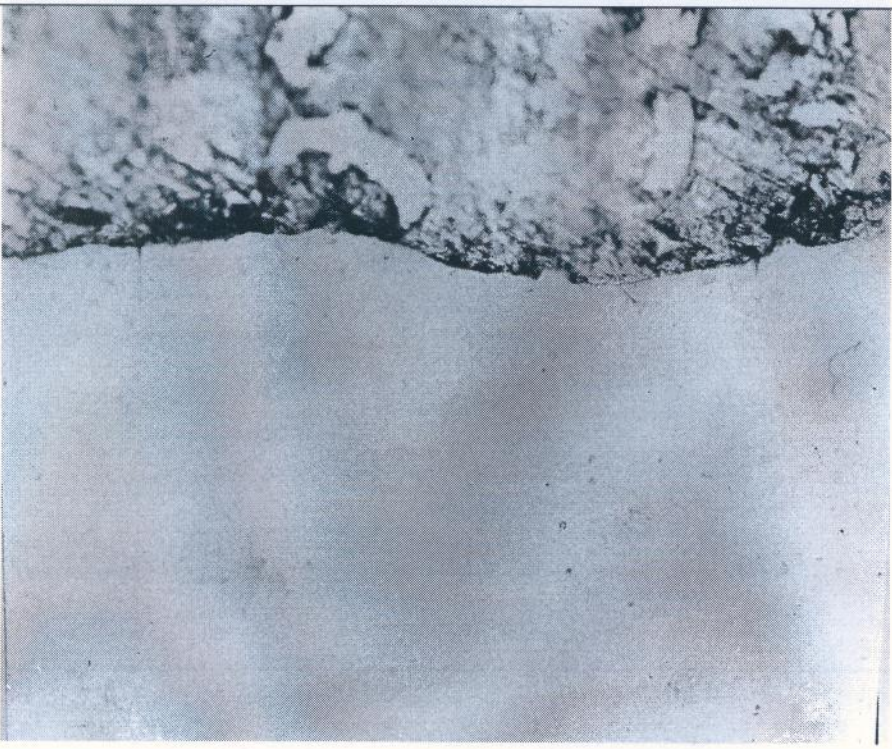
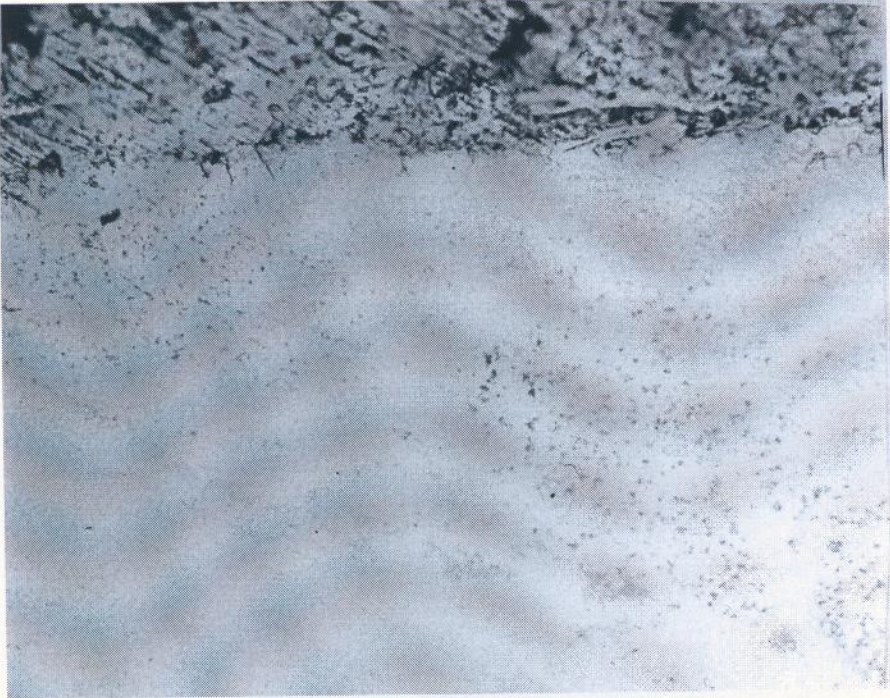
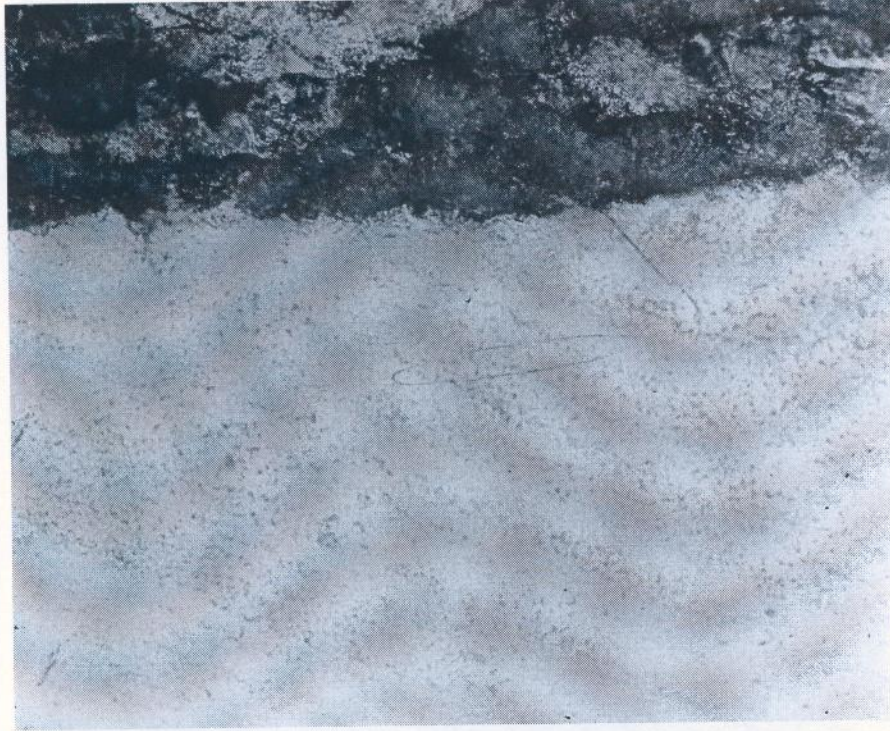
В результате *металлографического анализа* установлено, что толщина цинкового покрытия на винтах составляет 12-20 мкм (рис.20), на шайбах - 5-7 мкм. После выдержки в атмосфере сернистого газа на винтах (рис.20 а-в) и шайбах (рис.20 г-е) с цинковым покрытием в зоне их контакта выявлено практически полное разрушение защитного слоя и равномерно-язвенная коррозия стали глубиной до 18 мкм.

<p>Винт (оцинкованная сталь)</p> <p>Цинковое покрытие (частично разрушено)</p> <p>(а)</p>

<p>Винт (оцинкованная сталь)</p> <p>Цинковое покрытие (разрушено полностью)</p> <p>Язвы</p> <p>(б)</p>

Рис. 20. Система коррозии в оцинкованной стали (а-в) и шайбе (г) после 10 лет эксплуатации в агрессивной среде (серия испытаний № 30 от 01.01.2000 г.).

<p>Шайба (оцинкованная сталь)</p> <p>Цинковое покрытие (разрушено полностью)</p> <p>Язвы</p> <p>Трещины</p> <p>(д)</p>

<p>Шайба (оцинкованная сталь)</p> <p>Цинковое покрытие</p> <p>Трещины</p> <p>(е)</p>

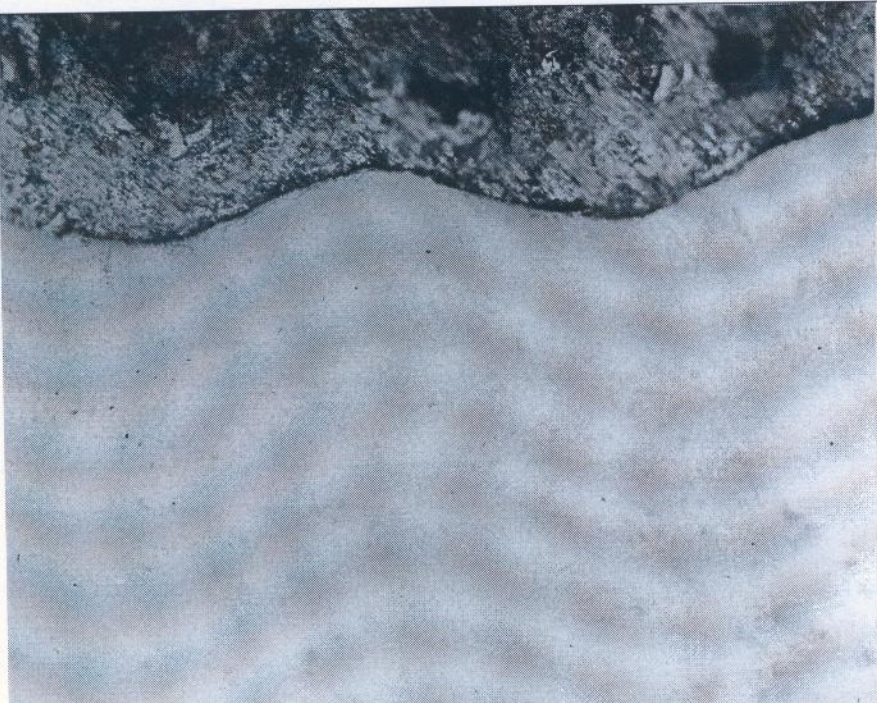
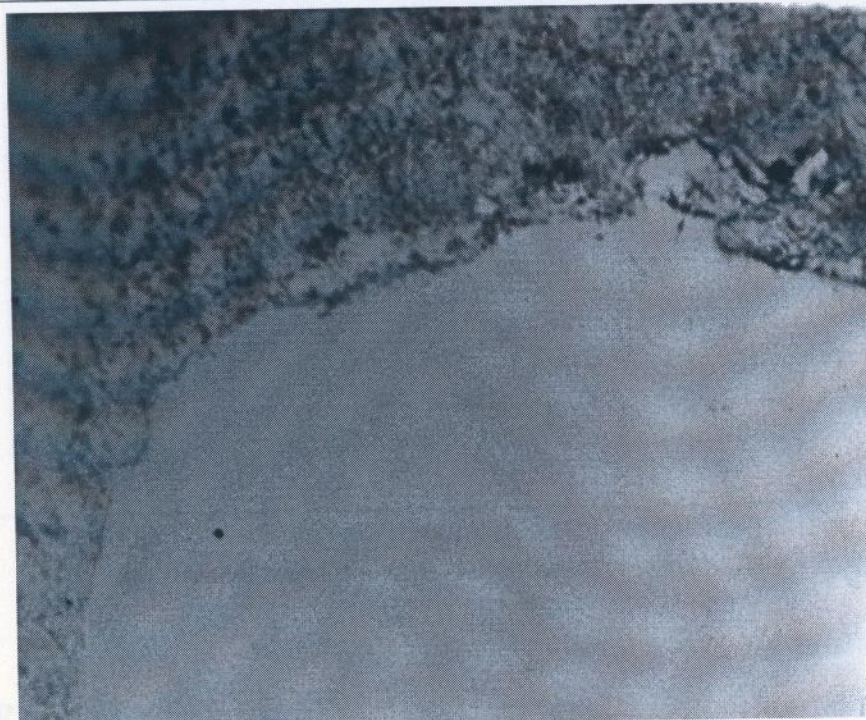
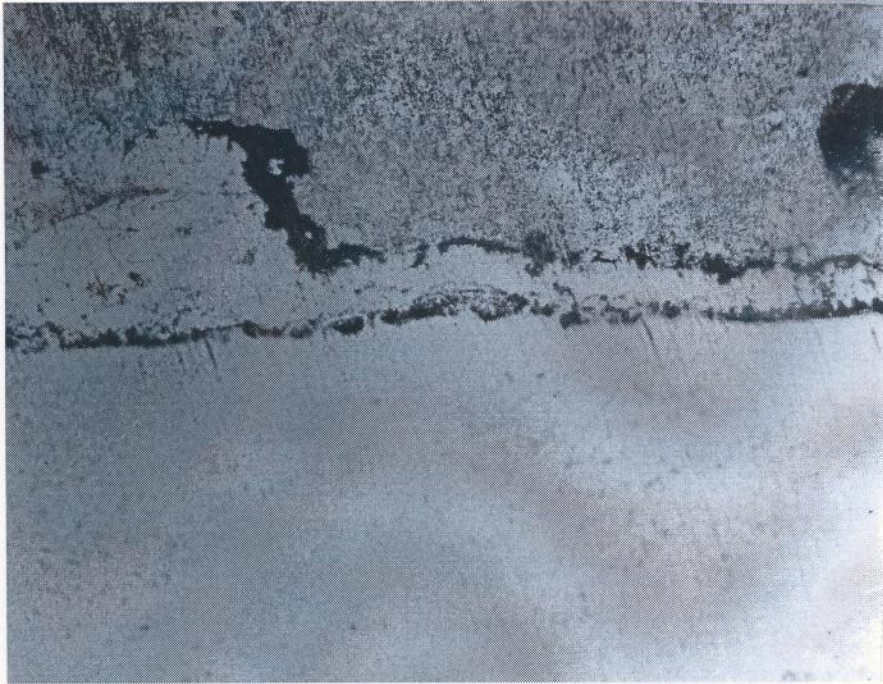
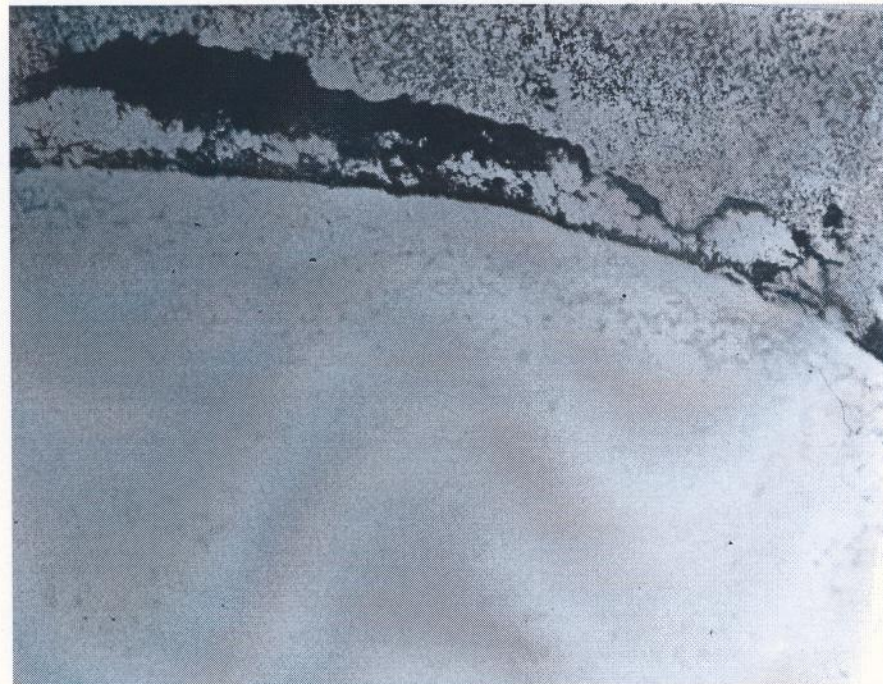
В атмосфере соляного тумана коррозионные повреждения винтов с цинковым покрытием (рис. 21 а,б) имеют аналогичный характер с повреждениями на винтах, испытанных в камере сернистого газа. На шайбах (рис. 21 в,г) в зоне контакта выявлено практически полное разрушение защитного слоя с образованием объемных продуктов коррозии стали и цинка.

<p>Винт (оцинкованная сталь)</p> <p>Цинковое покрытие (частично разрушено)</p> <p>(а)</p>

<p>Винт (оцинкованная сталь)</p> <p>Цинковое покрытие</p> <p>Язвы в стали</p> <p>(б)</p>

<p>Шайба (оцинкованная сталь)</p> <p>Продукты коррозии</p> <p>Цинковое покрытие</p> <p>Язвы в стали</p> <p>(в)</p>

<p>Шайба (оцинкованная сталь)</p> <p>Продукты коррозии</p> <p>Цинковое покрытие</p> <p>Язвы в стали</p> <p>(г)</p>

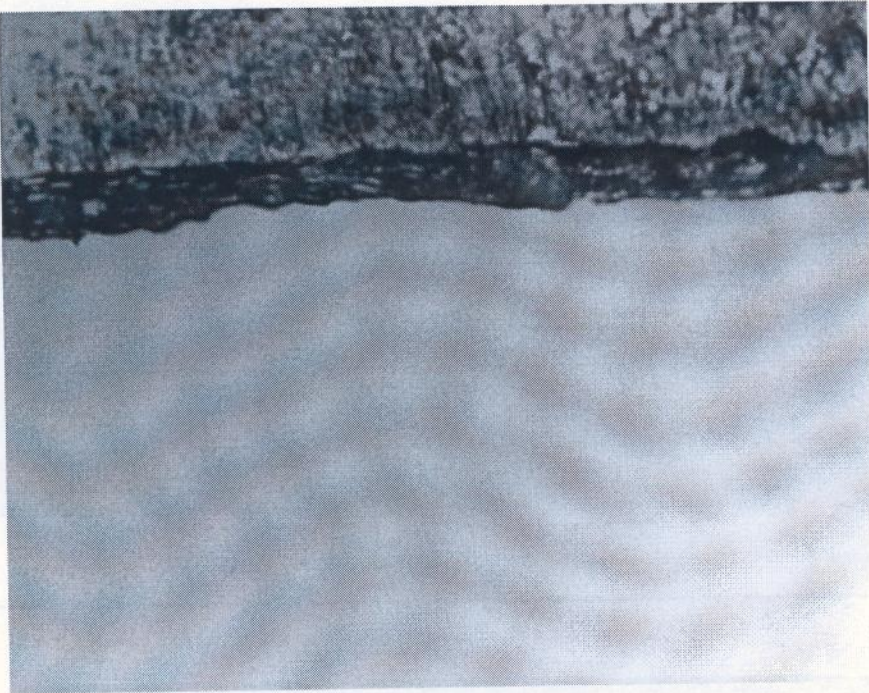
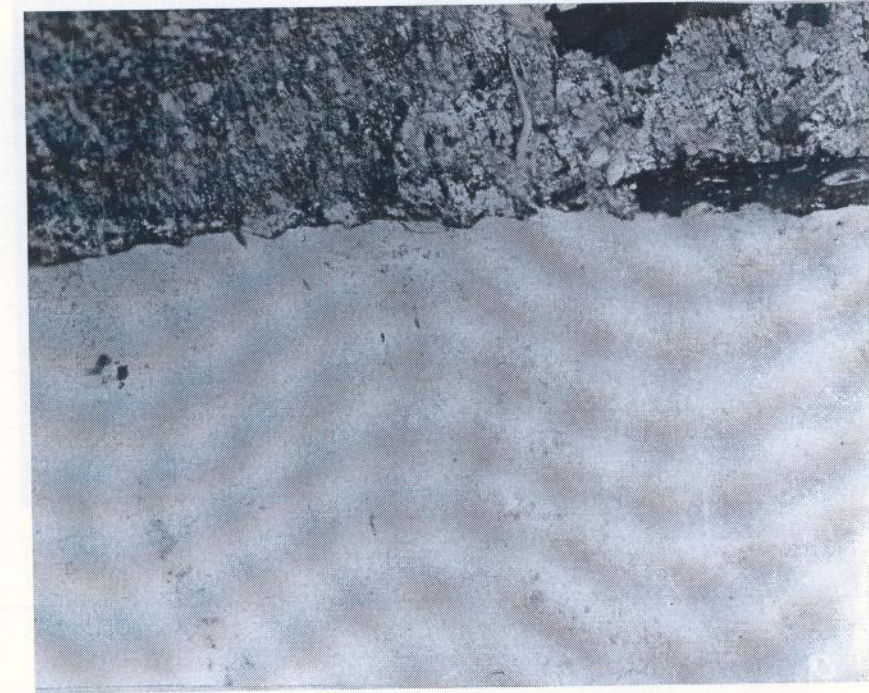
После испытаний в камере сернистого газа на винтах с покрытиями Ruspert® type II (рис.22 а-в) и Xylan (рис.22 г, д) в контакте с шайбой как из алюминиевого сплава (рис. 22 а, б), так и из коррозионностойкой стали (рис. 22 в) выявлены участки как с частично сохранившимся (рис. 22 а, в, г), так и разрушенным

защитным покрытием (рис. 22 б, д). На последних участках обнаружены язвенные повреждения стальной основы глубиной до 10 мкм.

<p>Винт (Ruspert® type II)</p>
	<p>Покрытие (частично разрушено)</p>
	<p>Язвы в стали</p>
	<p>(б)</p>

Рис.22. Состояние материала винтов с покрытием Ruspert® type II (а-в) и Хулан® (г,д) после испытаний в камере сернистого газа в течение 30 суток, x200.
